# Erfgoed met een verhaal: restaureren in het hart van Antwerpen

Aan de basis van dit spraakmakende restauratieproject ligt een 19de-eeuws hoekpand met een uitgesproken historische waarde. Dankzij de opmerkelijke houten erker en de unieke kleurencombinatie is het pand onlosmakelijk verbonden met het straatbeeld, beschermd door monumentenzorg en gekoesterd door de stad. De restauratie werd uitgevoerd door schildersbedrijf Stemo uit Sint-Niklaas dat voor de verven beroep deed op Ralston Colour & Coatings.

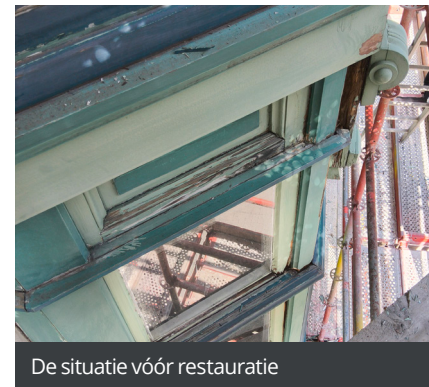
Het pand verkeerde in erbarmelijke staat. “Tijdens eerdere overnames werd de restauratie telkens uitgesteld, waardoor houtwerk en schrijnwerk niet alleen sterk verweerd, maar op veel plaatsen ronduit rot en instabiel bleken. De laatste grote schilderbeurt dateerde immers al van dertien jaar eerder. Sindsdien hadden wind, regen en luchtvervuiling vrij spel gehad. Onder het ogenschijnlijk uniforme oppervlak schuilden tal van verborgen gebreken: oude en nieuwe houtstructuren waren lukraak gecombineerd, eerdere herstellingen waren vaak louter cosmetisch, en de laklagen brokkelden bij de minste aanraking af. Foto's van de locatie spraken boekdelen en werden als handleiding ingezet voor een aanpak waarbij geen compromissen werden gesloten.”

De situatie vóór restauratie

Uitdagend was vooral dat de gevel uit een lappendeken van verschillende houtsoorten bestond. “Een nachtmerrie voor elke restaurateur. De oplossing moest duurzaam zijn, flexibel, maar ook ademend om het risico op ingesloten vocht en verdere houtrot uit te sluiten. Ralston stelde voor om eerst een diepwerkende biobased primer, Ralston Aqua AllPrimer, te plaatsen en daarna de Ralston Aqua 3-in-1 Satin (primer, tussenlaag en eindlaag) watergedragen micro-poreuze lak. Het resultaat is niet alleen milieuvriendelijk en technisch vooruitstrevend, maar ook perfect afgestemd op wisselende houttypes. Van fundamenteel belang bleek ook de keuze voor Ralstons eigen pigmentpasta's, die dankzij lange en intensieve vermaling uitzonderlijk heldere, sterke en kleurechte resultaten opleveren, zelfs na jaren blootstelling aan weer en wind. Voor ons was het ook belangrijk aan de klant te kunnen verzekeren dat de restauratie jarenlang een goed resultaat oplevert en niet na een paar jaar opnieuw moet worden aangepakt.”

referentiekleuren vastgesteld, waarna alle verdere productkeuzes daarop werden afgestemd. Het eigenlijke werk startte buiten: reinigen, loszittend materiaal verwijderen, manueel schuren en waar nodig afbranden. Oude stopverf werd vervangen door nieuwe, volledig volgens voorschriften die specifiek voor erfgoedpanden gelden. Houtrot werd ter plaatse vakkundig hersteld, ontbrekende of onbruikbare stukken werden met hoge precisie door een lokale schrijnwerker gereconstrueerd. De gevels werden afgewerkt met Ralston Uniplex Extra, ideaal voor voeg- en betonwerk vanwege uitmuntende slijt- en kleurechtheid. De extra aandacht voor opbouw en hechting maakt dat het resultaat tot tien jaar zorgeloos zal meegaan.”

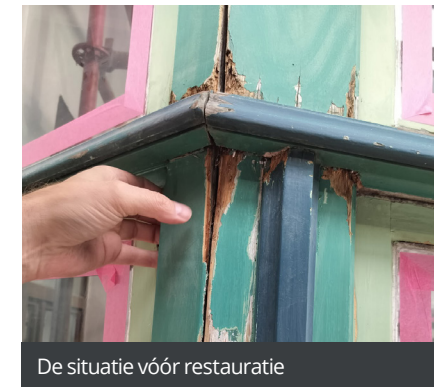
De situatie vóór restauratie
